Keine Herstellerfreigabe für einfache Reparaturen am Automatikgetriebe

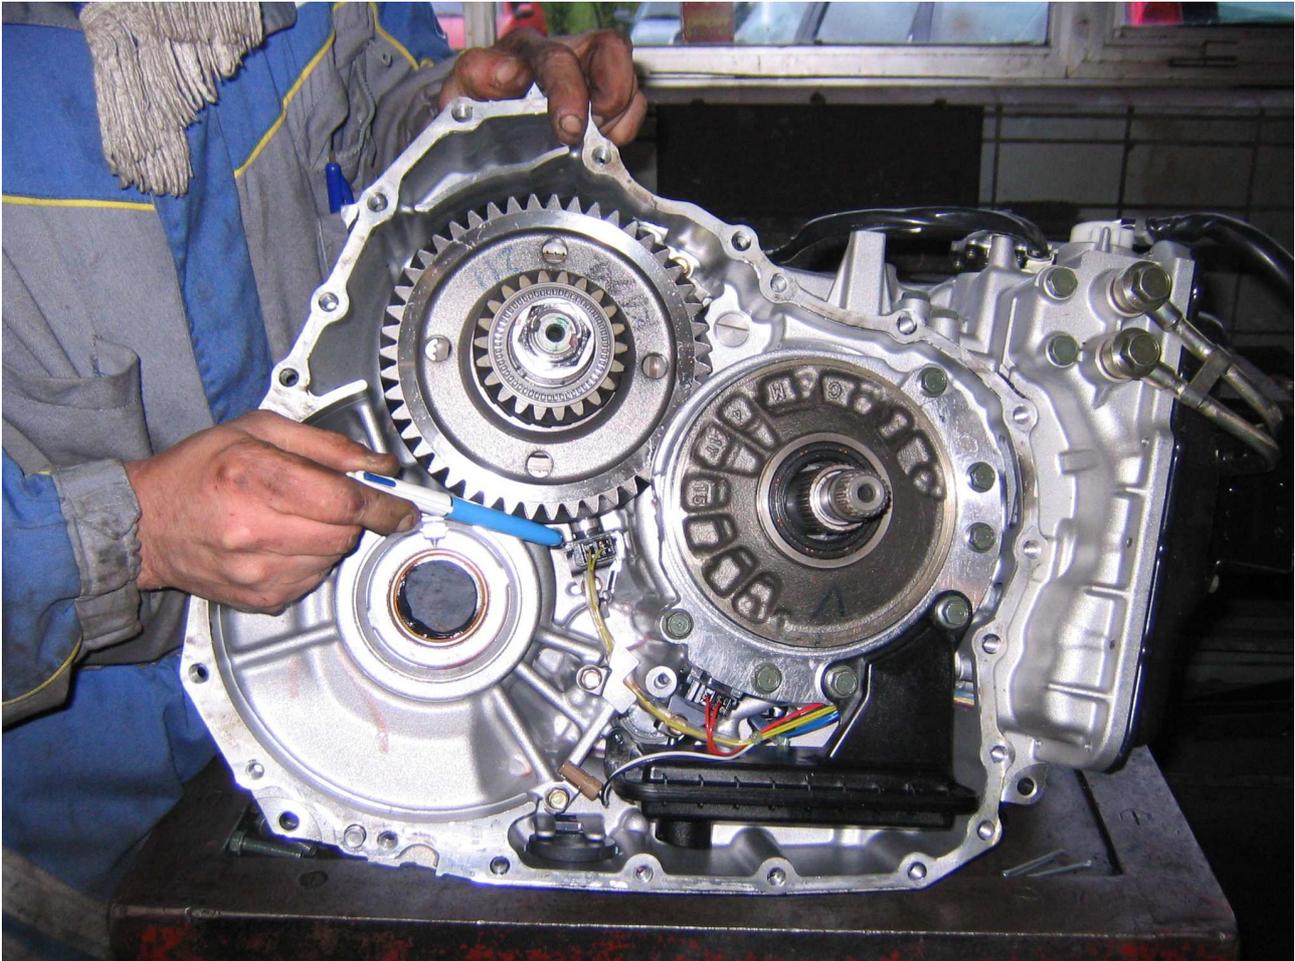
Jetzt schauten wir im Schaltplan nach, welcher Sensor im Getriebe das Fahrgeschwindigkeitssignal liefert. Laut Schaltplan ist es der **OSS-Sensor** der **im Getriebe oberhalb des Parksperrenrads** sitzt. Bei diesem Sensor handelt es sich um einen Induktivegeber der die Abtriebsdrehzahl des Reduktionsplanetensatzes über das Parksperrenrad, das mit dem Planetenträger-Reduktionssatz verbunden ist, erfasst. Das Signal wird für die Bestimmung der Schaltzeitpunkte, des Hauptschaltdrucks, der Steuerung der Wandlerüberbrückungskupplung und als Eingangssignal für Fahrgeschwindigkeit verwendet. Da wir mit Hilfe des Schaltplans die PIN-Belegung im Stecker des Getriebesteuergerätes ausmachen konnten, prüften wir den Widerstand des OSS-Sensors. Da das Multimeter einen unendlichen Wert anzeigte, wurde die Kabelverbindung zwischen Getriebeanschlussstecker und Getriebesteuergerät auf Durchgang geprüft. Da der Eingangsstecker im Getriebe schlecht zugänglich war, verzichteten wir auf eine direkte Messung des OSS-Sensors am Getriebestecker. Da sich laut Schaltplan im Getriebe ein weiterer Sensor zur Erfassung der Turbinendrehzahl befand, wurde dieser auch mit dem Ohmmeter geprüft, das Ohmmeter zeigte einen Messwert von 535 Ohm an. Wir waren jetzt sicher, dass das Problem an einem defekten OSS-Sensor oder an einer Leitungsunterbrechung im Getriebe lag.

Bild 1 Der defekte Abtriebswellendrehzahl-Sensor war verantwortlich für harte Schaltvorgänge und für den Ausfall des fünften Ganges.

Mittlerweile, vier Wochen später, konnten wir dem Kunden mitteilen, dass wir einen OSS-Sensor erhalten hätten und er jetzt das Fahrzeug zur Reparatur vorbeibringen könnte. Um den Sensor auszutauschen, wurde zunächst das Getriebe ausgebaut. Im ausgebauten Zustand wurde vorsichtshalber nochmals der Widerstand an Klemmen 5 + 6 des Getriebesteckers gemessen, der immer noch unendlich war. Anschließend wurden die Gehäuseschrauben herausgeschraubt und die Gehäusehälften getrennt. Nach Ausbau des Ausgleichgetriebes hatten wir Zugang zum Abtriebswellendrehzahl-Sensor (**Bild 1**). Eine Überprüfung des OSS-Sensors ergab, dass der Sensor defekt war. Nachdem wir den neuen Sensor eingebaut hatten, wurde das Ausgleichgetriebe wieder eingebaut. Anschließend wurden die Dichtflächen der Getriebegehäusehälften gut gereinigt und neues Dichtmittel auf die Gehäusehälften aufgetragen sowie die zwei Antriebswellendichttringe erneuert. Nach Einbau des Getriebes waren wir auf die nun folgende Probefahrt gespannt. Wie erwartet schaltete das Getriebe schön weich hoch bis in den fünften Gang.
