# Ford Galaxy: Wechsel des DPF Vaporizers

Erfahrungsbericht – Nachahmung auf eigene Gefahr

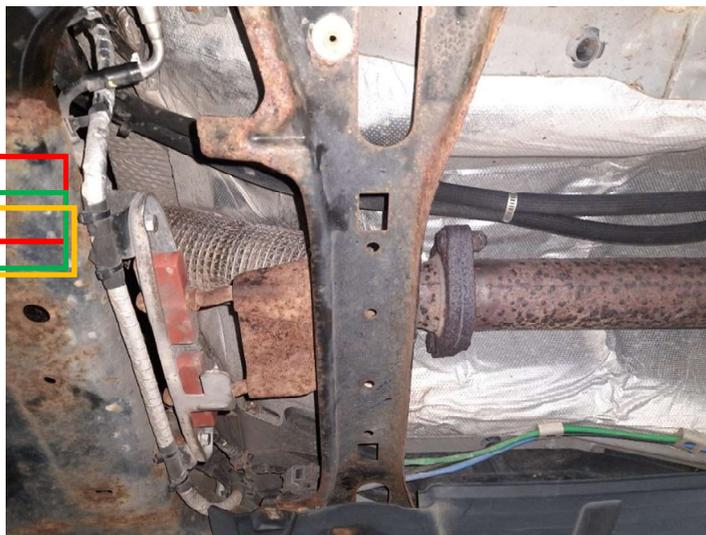
Vaporizer (Position)

Kraftstoffanschluss

Elektrischer Anschluss

Der Kraftstoffanschluss lässt sich durch Druck auf beide Seiten des Verschlusses öffnen

Elektrischer Anschluss lässt sich durch Einführen eines Schlitzschraubendrehers von hinten in den Verriegelungsmechanismus lösen

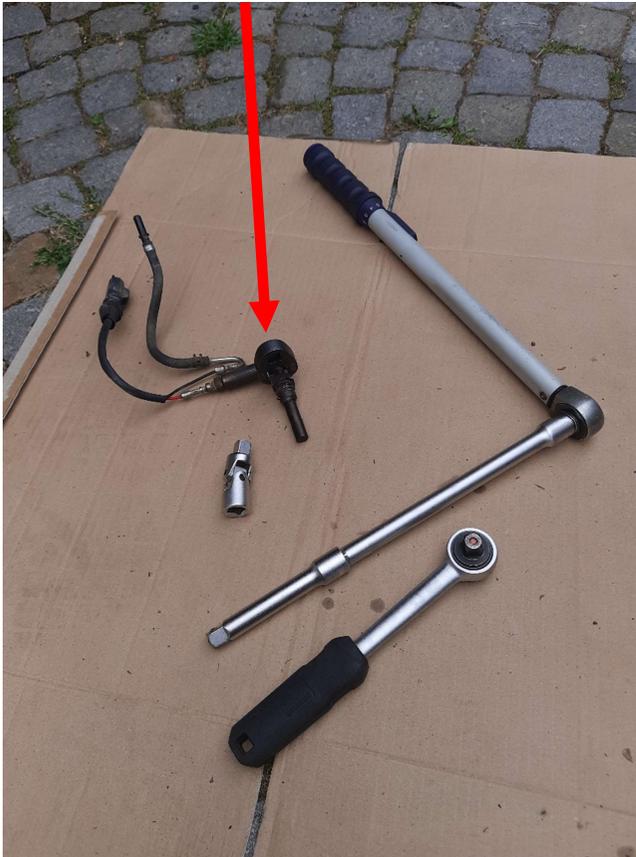
Minimale Länge, zusätzliche Verlängerung hilfreich

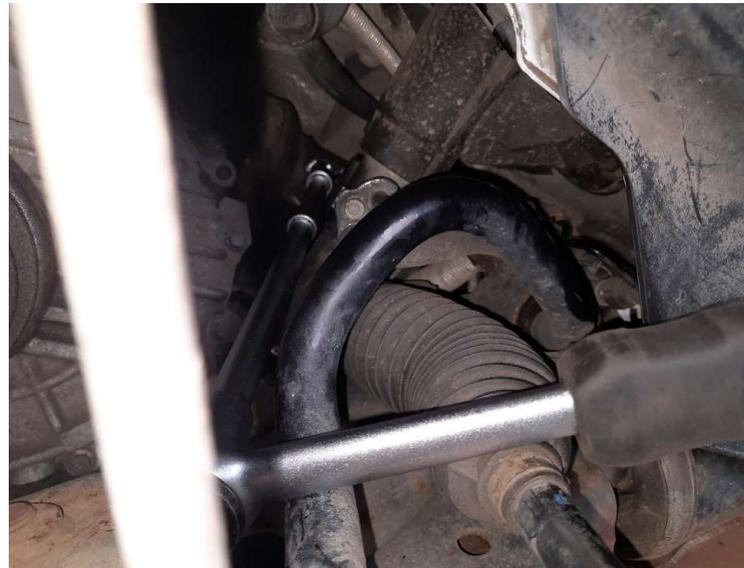
Krähenfuß angeschliffen, bis er sich in dieser Position ansetzen lässt
