Einbau Discover Media PQ in Vor-Facelift 7N0/710

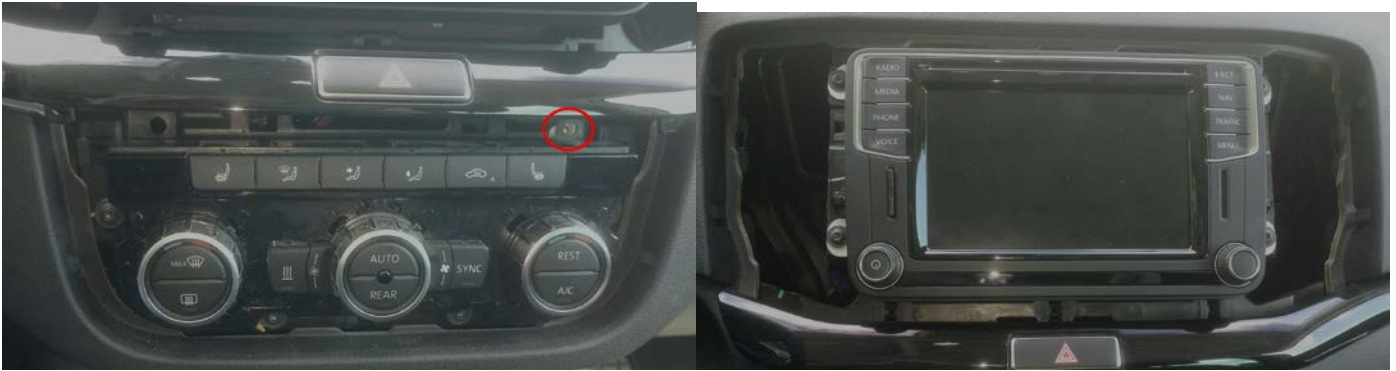
Die „Problem“Schraube

und die Schrauben des Navis (hier schon das DM eingebaut)

1. das obere Ablagefach muss raus (2 Schrauben)
2. die Blende um die Klimasteuerung muss raus (ja wirklich!)
3. die Schrauben an der Klimasteuerung müssen raus
4. die Steuerung etwas vorziehen reicht, damit man an die Schraube der Zierblende drankommt (Bild)
5. die Zierblende aushebeln, muss nicht ganz raus (bis Höhe Handschuhfach reicht)
6. jetzt kommt die Blende mit den Luftdüsen um des Radio dran (da ist unten ein schmaler Rand dran, darum der Aufwand 2-5, sonst bleibt die Zierleiste auf der Strecke)
7. und nun sind da die 4 Schrauben des Navis...
